# Verschlossene Messersitze in besten Händen

## Laserauftragschweißen als Rettung in der Not für ein Sägewerk

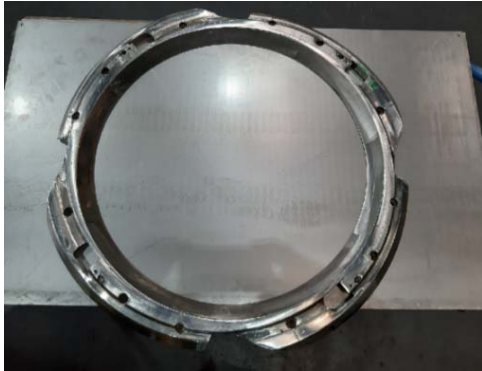
Bild 1: Pallas reparierte die Verschleißstellen an der 750 Millimeter großen, 300 Millimeter dicken Kreismesseraufnahme mit Laserauftragschweißen.

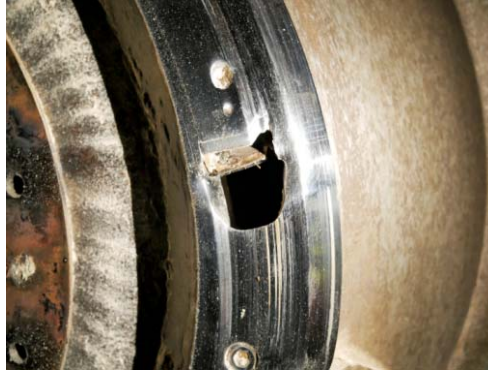
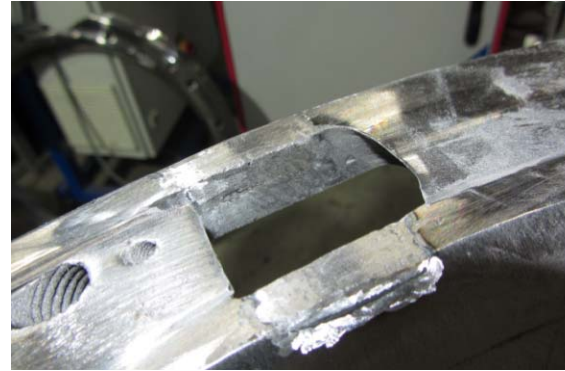
Bild 2-3: Durch eng begrenzten Wärmeeintrag ermöglicht Laserauftragschweißen eine hochpräzise Beschichtung und den Wiederaufbau von beschädigten Strukturen.

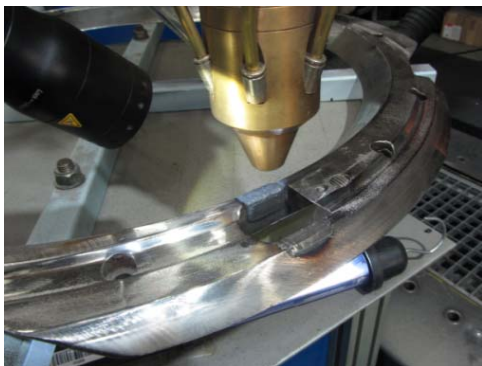
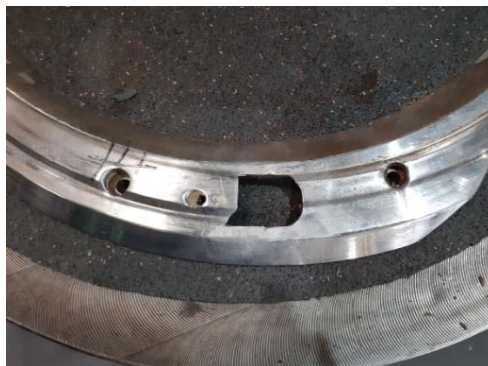
Bild 4-5: Der Beschichtungswerkstoff wird durch konzentrisch angeordnete Düsen gefördert und an der Beschichtungsfläche zusammen mit dem Grundwerkstoff an- beziehungsweise umgeschmolzen.

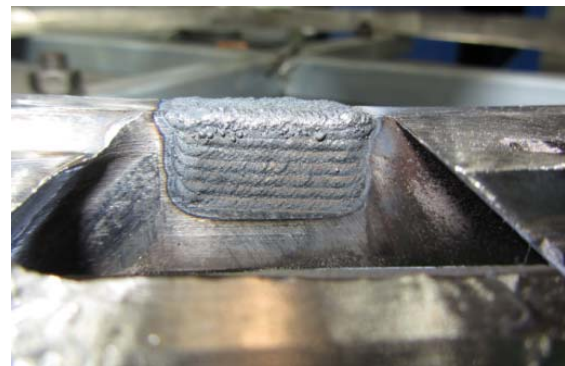
Bild 6: Pallas trug Schnellarbeitsstahl mit 63 HRC als Verschleißschutz auf die Kreismesseraufnahmen.

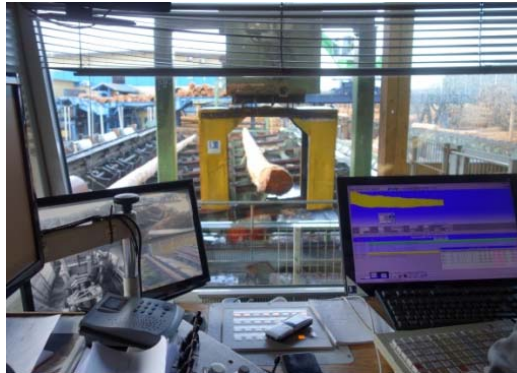
Bild 8: Die Messdaten des 3D-Lasers werden in der Kappstation computergestützt den Kundenaufträgen zugeordnet.

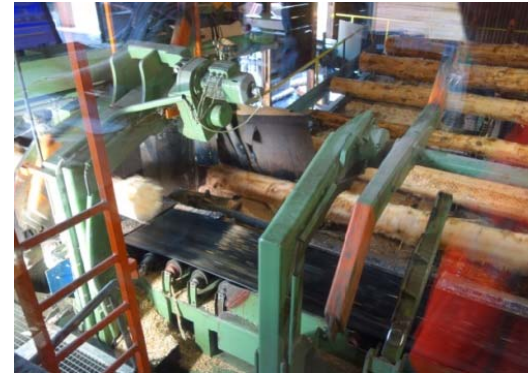
Bild 9: Per Laser werden die Stämme erstmals vermessen, um neben Länge und Durchmesser auch Besonderheiten wie Krümmung oder Ovalität zu erfassen.

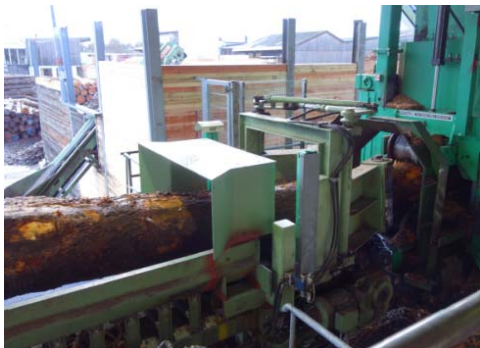
Bild 10: Die angelieferten Stämme durchlaufen die Entrindungsmaschine.

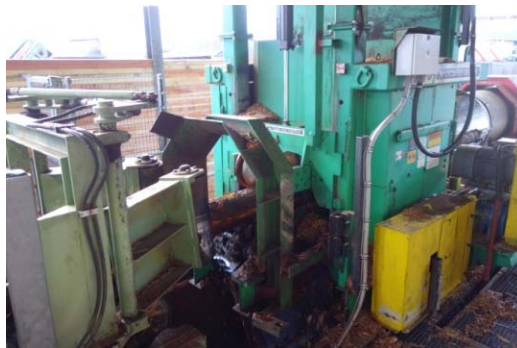
Bild 11: Ein erster Metalldetektor untersucht die Stämme auf Metallsplitter, Nägel und Munition.

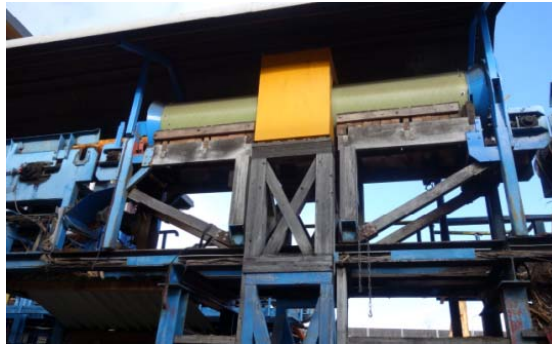
Bild 14: Die Stämme durchlaufen einen zweiten Metalldetektor.

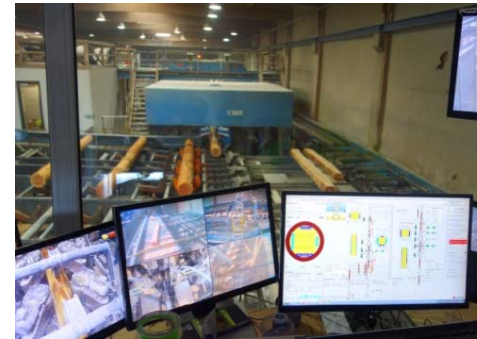
Bild 15: Im Sägewerk wird der Kundenauftrag komplett in die Quadroline-Anlage – vier Bandsägen mit Magnetführung – geladen.

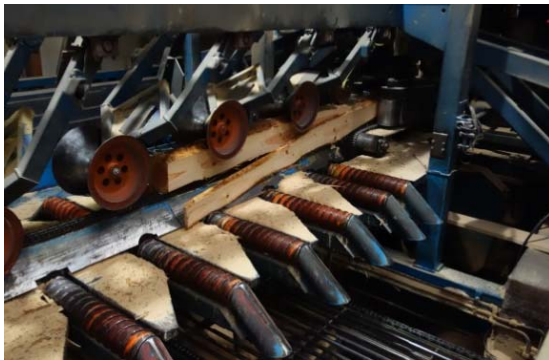
Bild 19: Der Spaner entfernt zwei gegenüberliegende Rundseiten des Stamms: Die dafür eingesetzten Schneidwerkzeuge sind in der Kreismesseraufnahme befestigt.

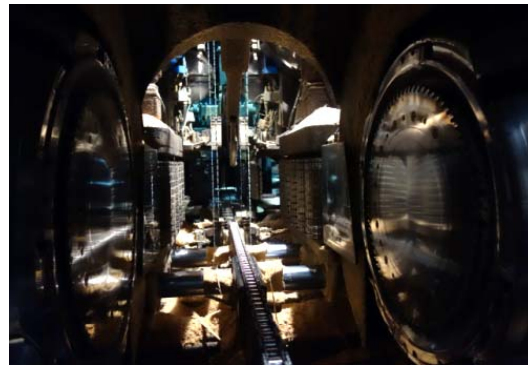
Bild 20: Die Reparatur der Kreismesseraufnahmen durch Pallas spart rund 80 Prozent Kosten gegenüber einer Neuanschaffung ein.

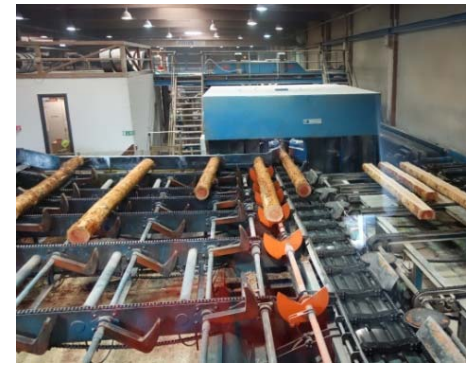
Bild 21: Die Bandsäge schneidet aus der Stammmitte das Kundenprodukt sowie aus dem verbliebenen Material weitere nutzbare Stücke.

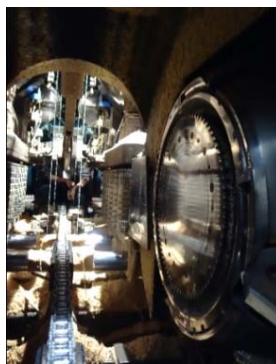
Bild 22-23: Die insgesamt vier Kreismesseraufnahmen sind extremen Bedingungen ausgesetzt: Hier werden Rindenreste und Unebenheiten entfernt und die Rundungen zu geraden Flächen geschnitten.

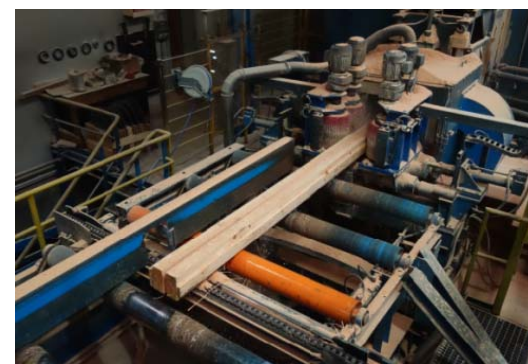
Bild 24: Ein zweiter Spaner trennt die verbliebenen Rundseiten ab, sodass ein rechteckiger Holzblock entsteht.

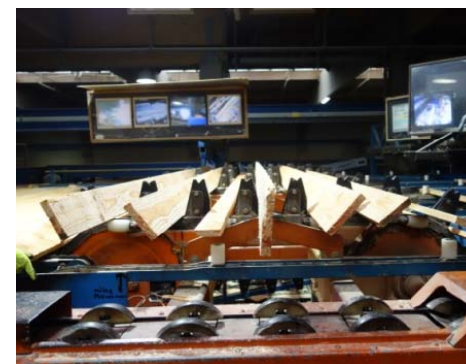
Bild 25: Die Feinbearbeitung übernimmt eine Kreissäge.

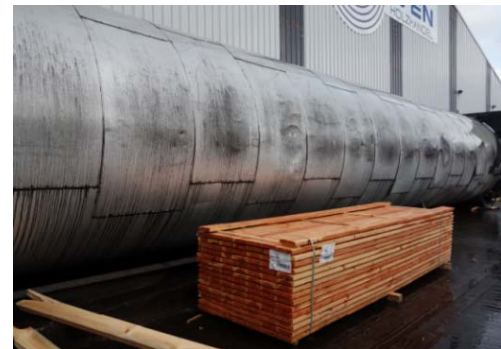
Bild 28: Im Vakuumtrockner wird Bauholz mit unterschiedlichen Dimensionen getrocknet.

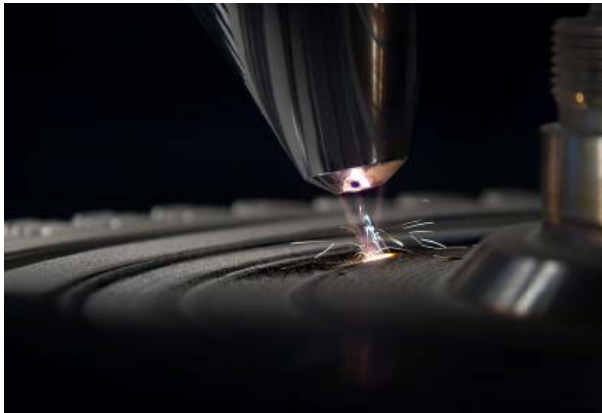
Bild 32-33: Für den 6 kW Diodenlaser entwickelte Pallas ein modulares Programm, das es dem Oberflächenspezialist erlaubte, an die Verschleißstruktur angepasst zu pulsen.

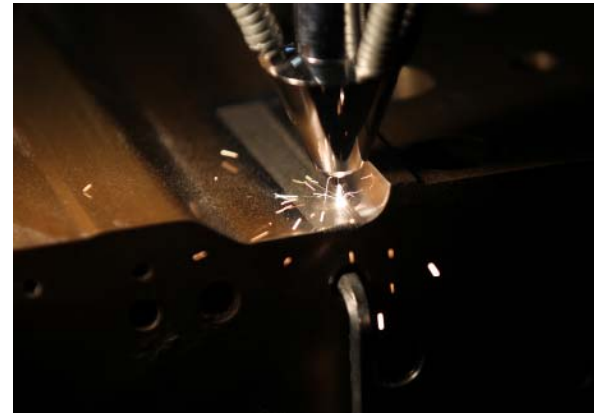
Bild 34: Beim Pulsen wird durch einen zeitlich eng begrenzten Impuls die Energie punktuell in das Material eingebracht, um so komplexe Geometrien zu reparieren.
